Rapport second opinion sloop-nieuwbouw Simonstraat eo te Delft

Projectnaam: Second opinion sloop-nieuwbouw/renovatie Simonsstraat Delft
Projectnummer: 20250329
Versie en datum: 1, 13 oktober 2025

Stichting Woonbron Vastgoedontwikkeling & Realisatie
Second opinion sloop-nieuwbouw/renovatie Simonsstraat Delft

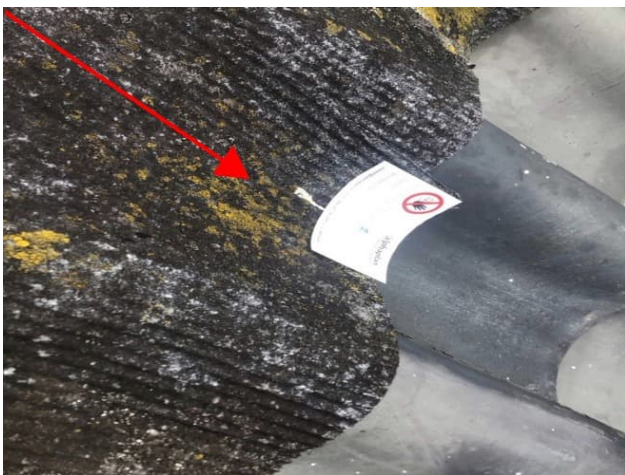
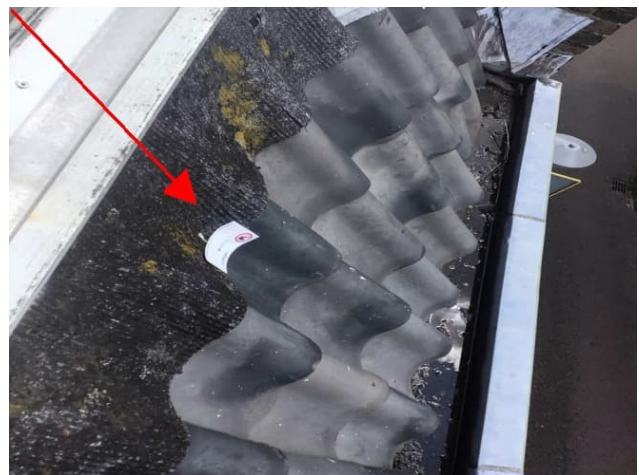
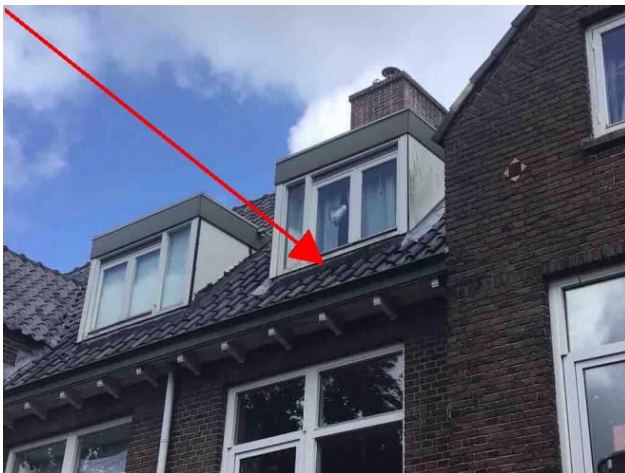
Toepassing 1:loodvervanger dakkapel: bitumen			
Locatie	Dakaansluitingen t.p.v. de dakkapellen	Verdieping	tweede verdieping
Monstercode	MM01, MM02	Soort materiaal	bitumen
Asbesthoudend	ja	Asbestsoort	Chrysotiel; Chrysotiel
Analysecertificaat	25.026409/0	Percentage	10-15%; 10-15%
Hechtgebondenheid	hechtgebonden	Beschadiging	niet
Graad van verwerking	licht	Omgevingskenmerken	Langs de onderzijde en zijkanten van de dakkapellen.
Hoeveelheid	24 m ¹	Bevestiging	geklemd met latten
Bereikbaarheid	slecht	Risicoklasse	2 buitensanering
Overige vindplaatsen	Alle bovenwoningen met dakkapellen waar geen lood is toegepast.

Aanbevelingen	Bovengenoemde toepassing laten saneren door een gecertificeerd asbestsaneringsbedrijf. Geen direct risico, toepassing verwijderen voorafgaand aan mutatieonderhoud, renovatie en/of sloop.
Opmerkingen	Binnen de 4 geïnspecteerde woningen is de toepassing aanwezig in alle 3 de bovenwoningen, namelijk: Simonsstraat 29 Jan Willem Friso 4 Jan Willem Friso 22 In de naastgelegen bovenwoningen die buiten de scope van het onderzoek vallen is deze toepassing ook aanwezig.
Risicobeoordeling	Het betreft een hechtgebonden toepassing. De kans op asbestvezelemissie is hierdoor nihil.

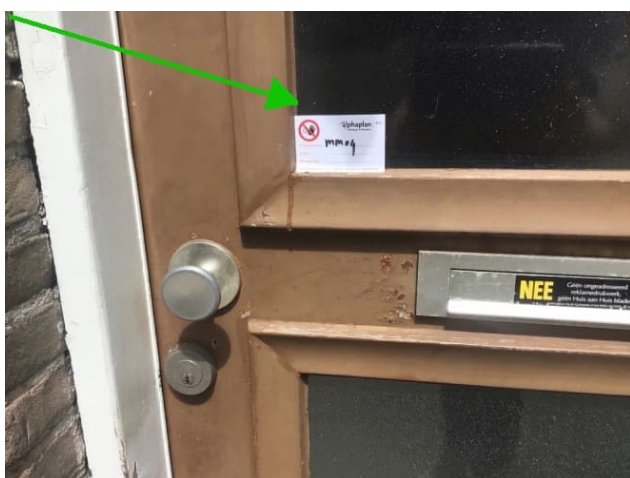
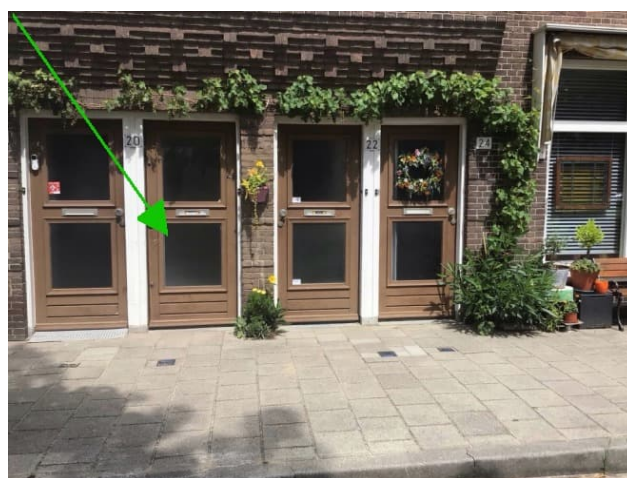
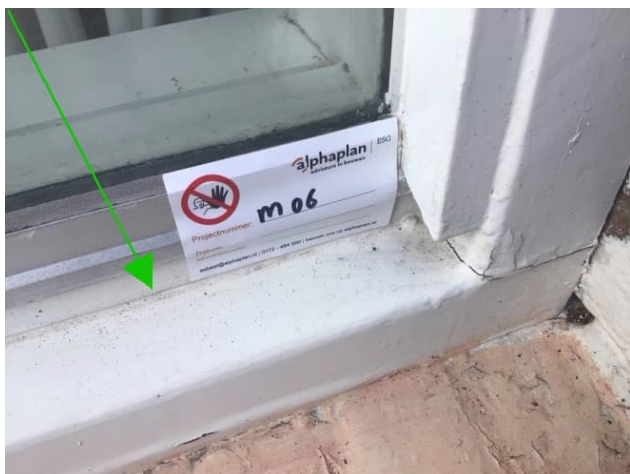
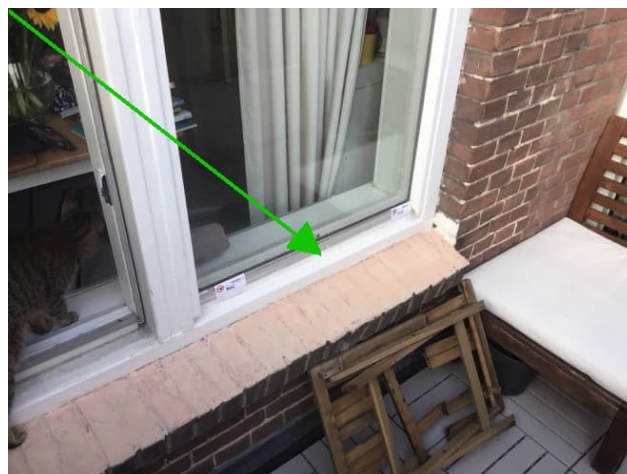
Toepassing 2: Houten kozijn, raam, deur: : beglazingskit			
Locatie	gevels	Verdieping	diverse verdiepingen
Monstercode	MM03, MM04, MM05, MM06	Soort materiaal	beglazingskit
Asbesthoudend	nee	Asbestsoort	N.a; N.a; N.a; N.a
Analysecertificaat	25.026409/0	Percentage	<0,1%; <0,1%; <0,1%; <0,1%
Hechtgebondenheid	onbekend	Beschadiging	niet
Graad van verwerking	niet	Omgevingskenmerken	n.v.t.
Hoeveelheid	Niet van toepassing	Bevestiging	gekit
Bereikbaarheid	goed	Risicoklasse	n.v.t.
Overige vindplaatsen	n.v.t.

Aanbevelingen	N.v.t.
Opmerkingen	N.v.t.
Risicobeoordeling	N.v.t.

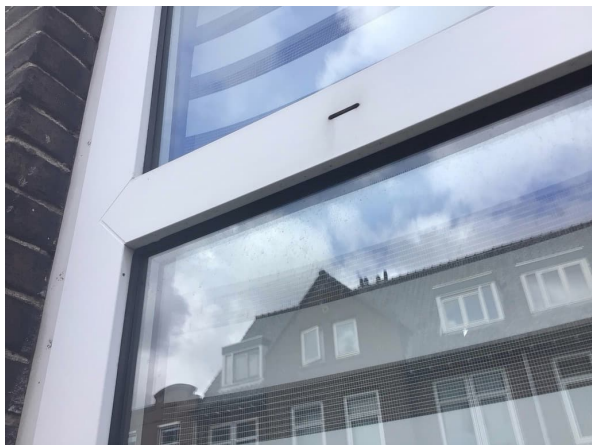
Beglazingsrubbers kunststof kozijnen, niet asbestverdacht.

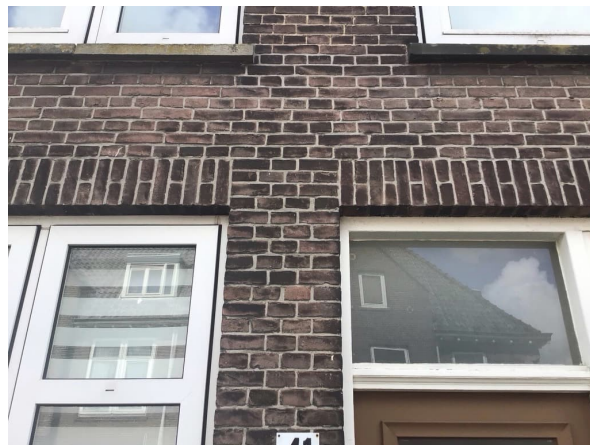
Steensmuren, geen spouwlaten aanwezig.

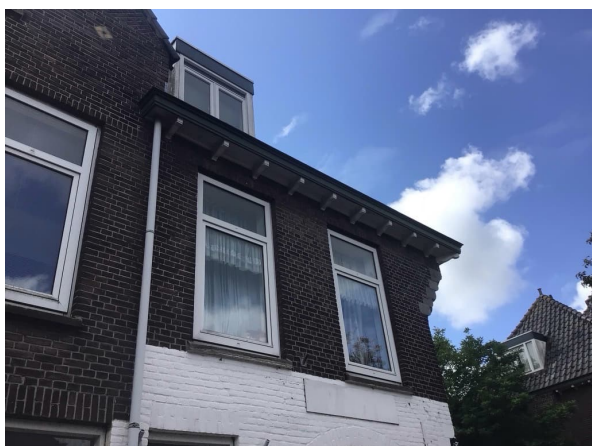
Goten bevatten mogelijk bitumen tussen zink en hout, dit valt buiten de scope van het visueel onderzoek.

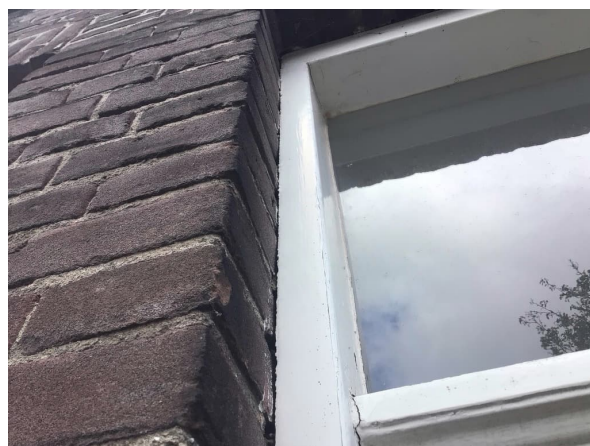
Houten gevelkozijnen bevatten geen neggekit.

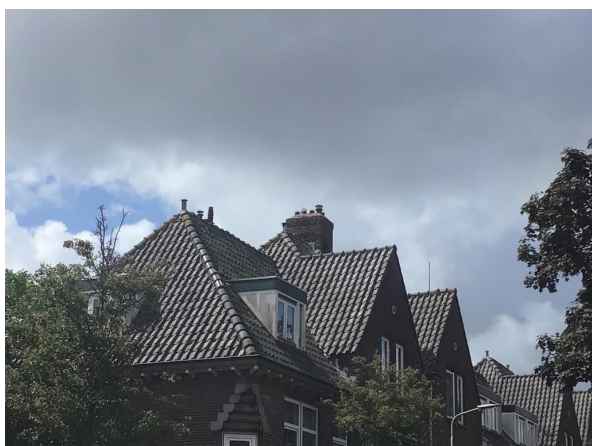
Rookgasafvoer en ontluchtingen op het dak zijn uitgevoerd in kunststof of gres.

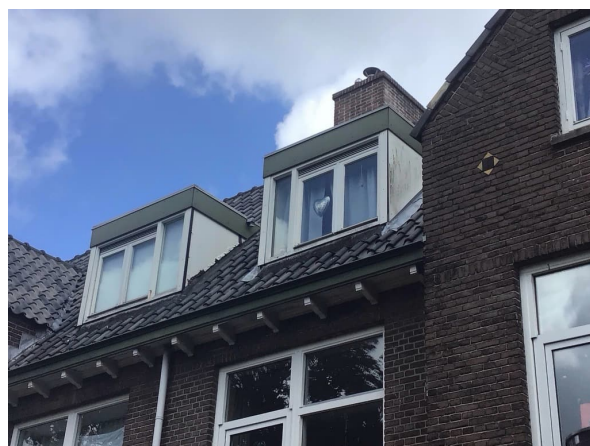
Dakkapellen zijn deels afgetimmerd met hout en deels met volkern.

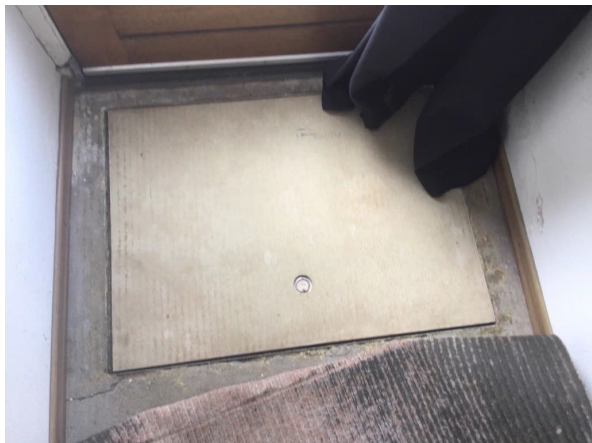
Kruipluiken zijn niet asbestverdacht.

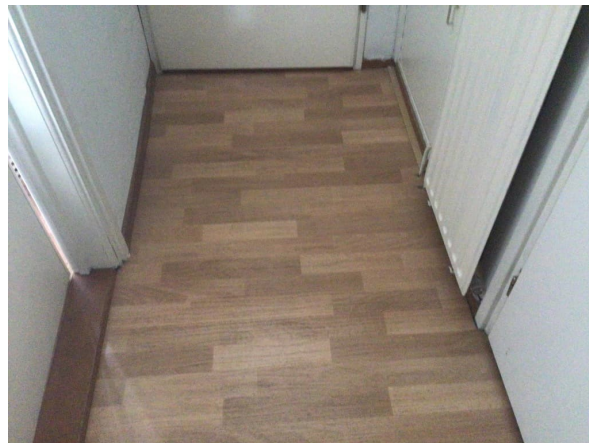
Vloerafwerkingen, niet asbestverdacht.

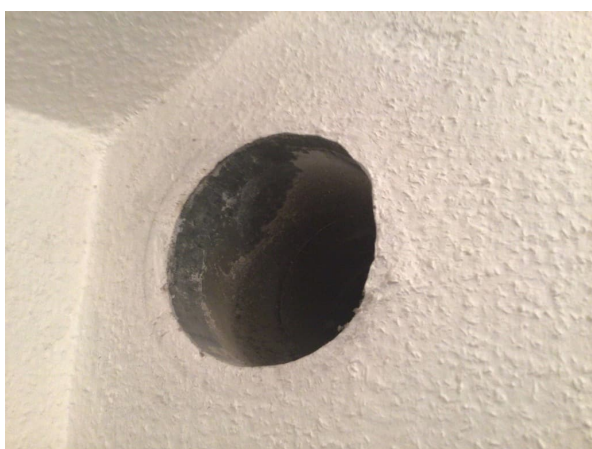
Doorvoeren uitgevoerd in metaal.

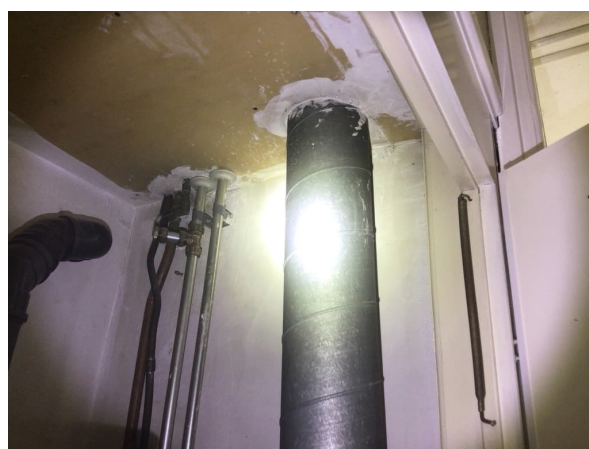
Plafondafwerkingen meterkast en cv-ruimte zijn van gipskarton.

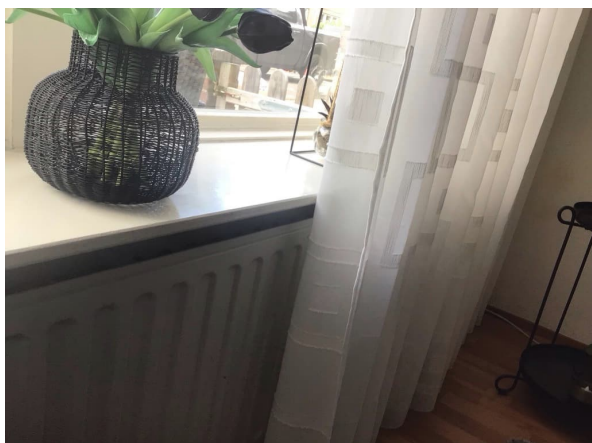
Vensterbank is van hout. Radiatoren zijn niet asbestverdacht.

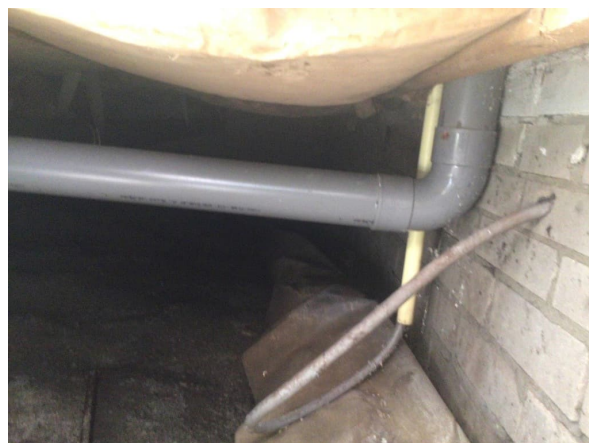
Riolering beperkt geïnspecteerd vanuit het kruipluik. Uitvoering in pvc.

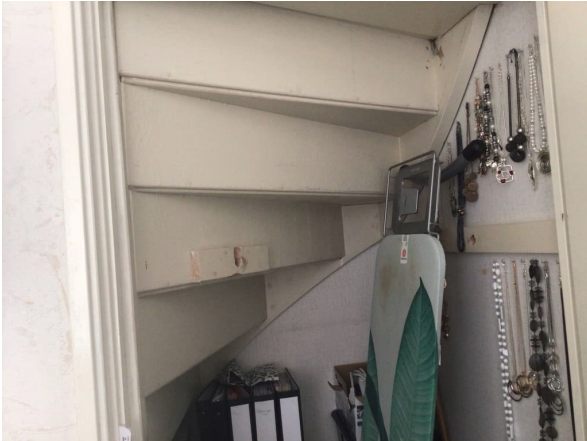
Onderzijde trap geen asbestverdachte materialen aanwezig.

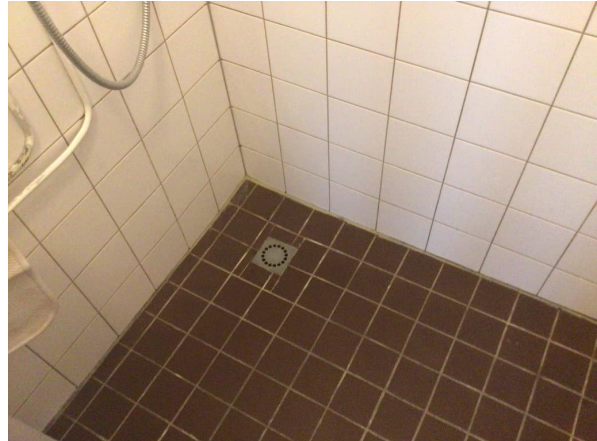
Tegellijm BKT is niet bemonsterd, dit valt buiten de scope van het visueel onderzoek.

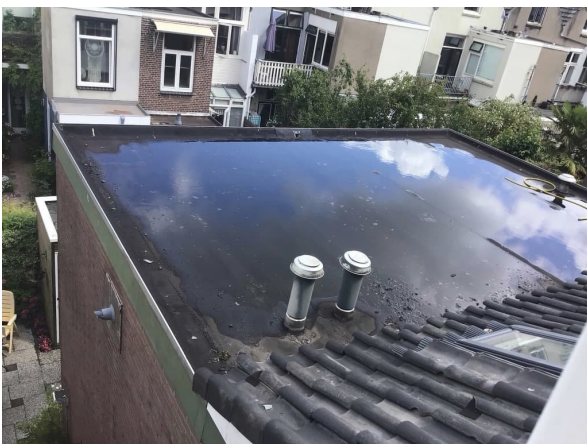
Bitumineuze dakbedekking is niet bemonsterd, dit valt buiten de scope van het non-destructief onderzoek.

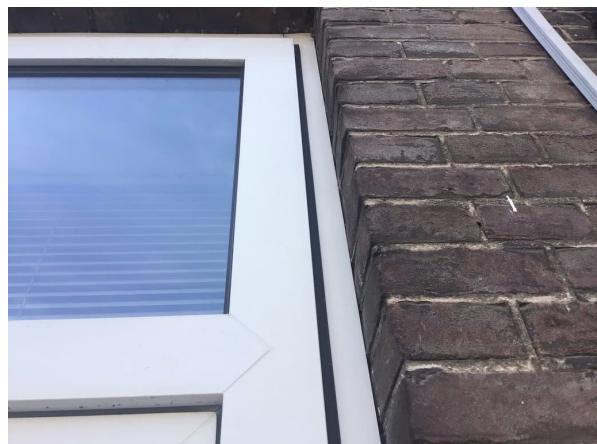
Kunststof kozijnen hebben geen neggekit.

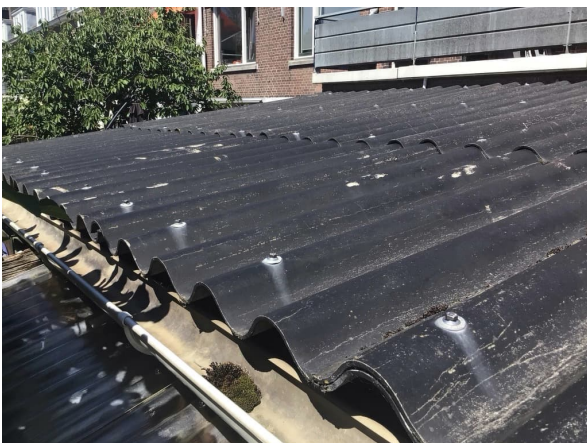
Het dak van de berging aan de Frederik Hendrikstraat 71 is inmiddels vervangen omdat deze beschadigd was, dit waren asbesthoudende golfplaten volgens de bewoners. Het is onbekend of de bergingen van de andere woningen nog asbesthoudende golfplaten hebben. De bergingen zijn uitsluitend bereikbaar via de woningen.

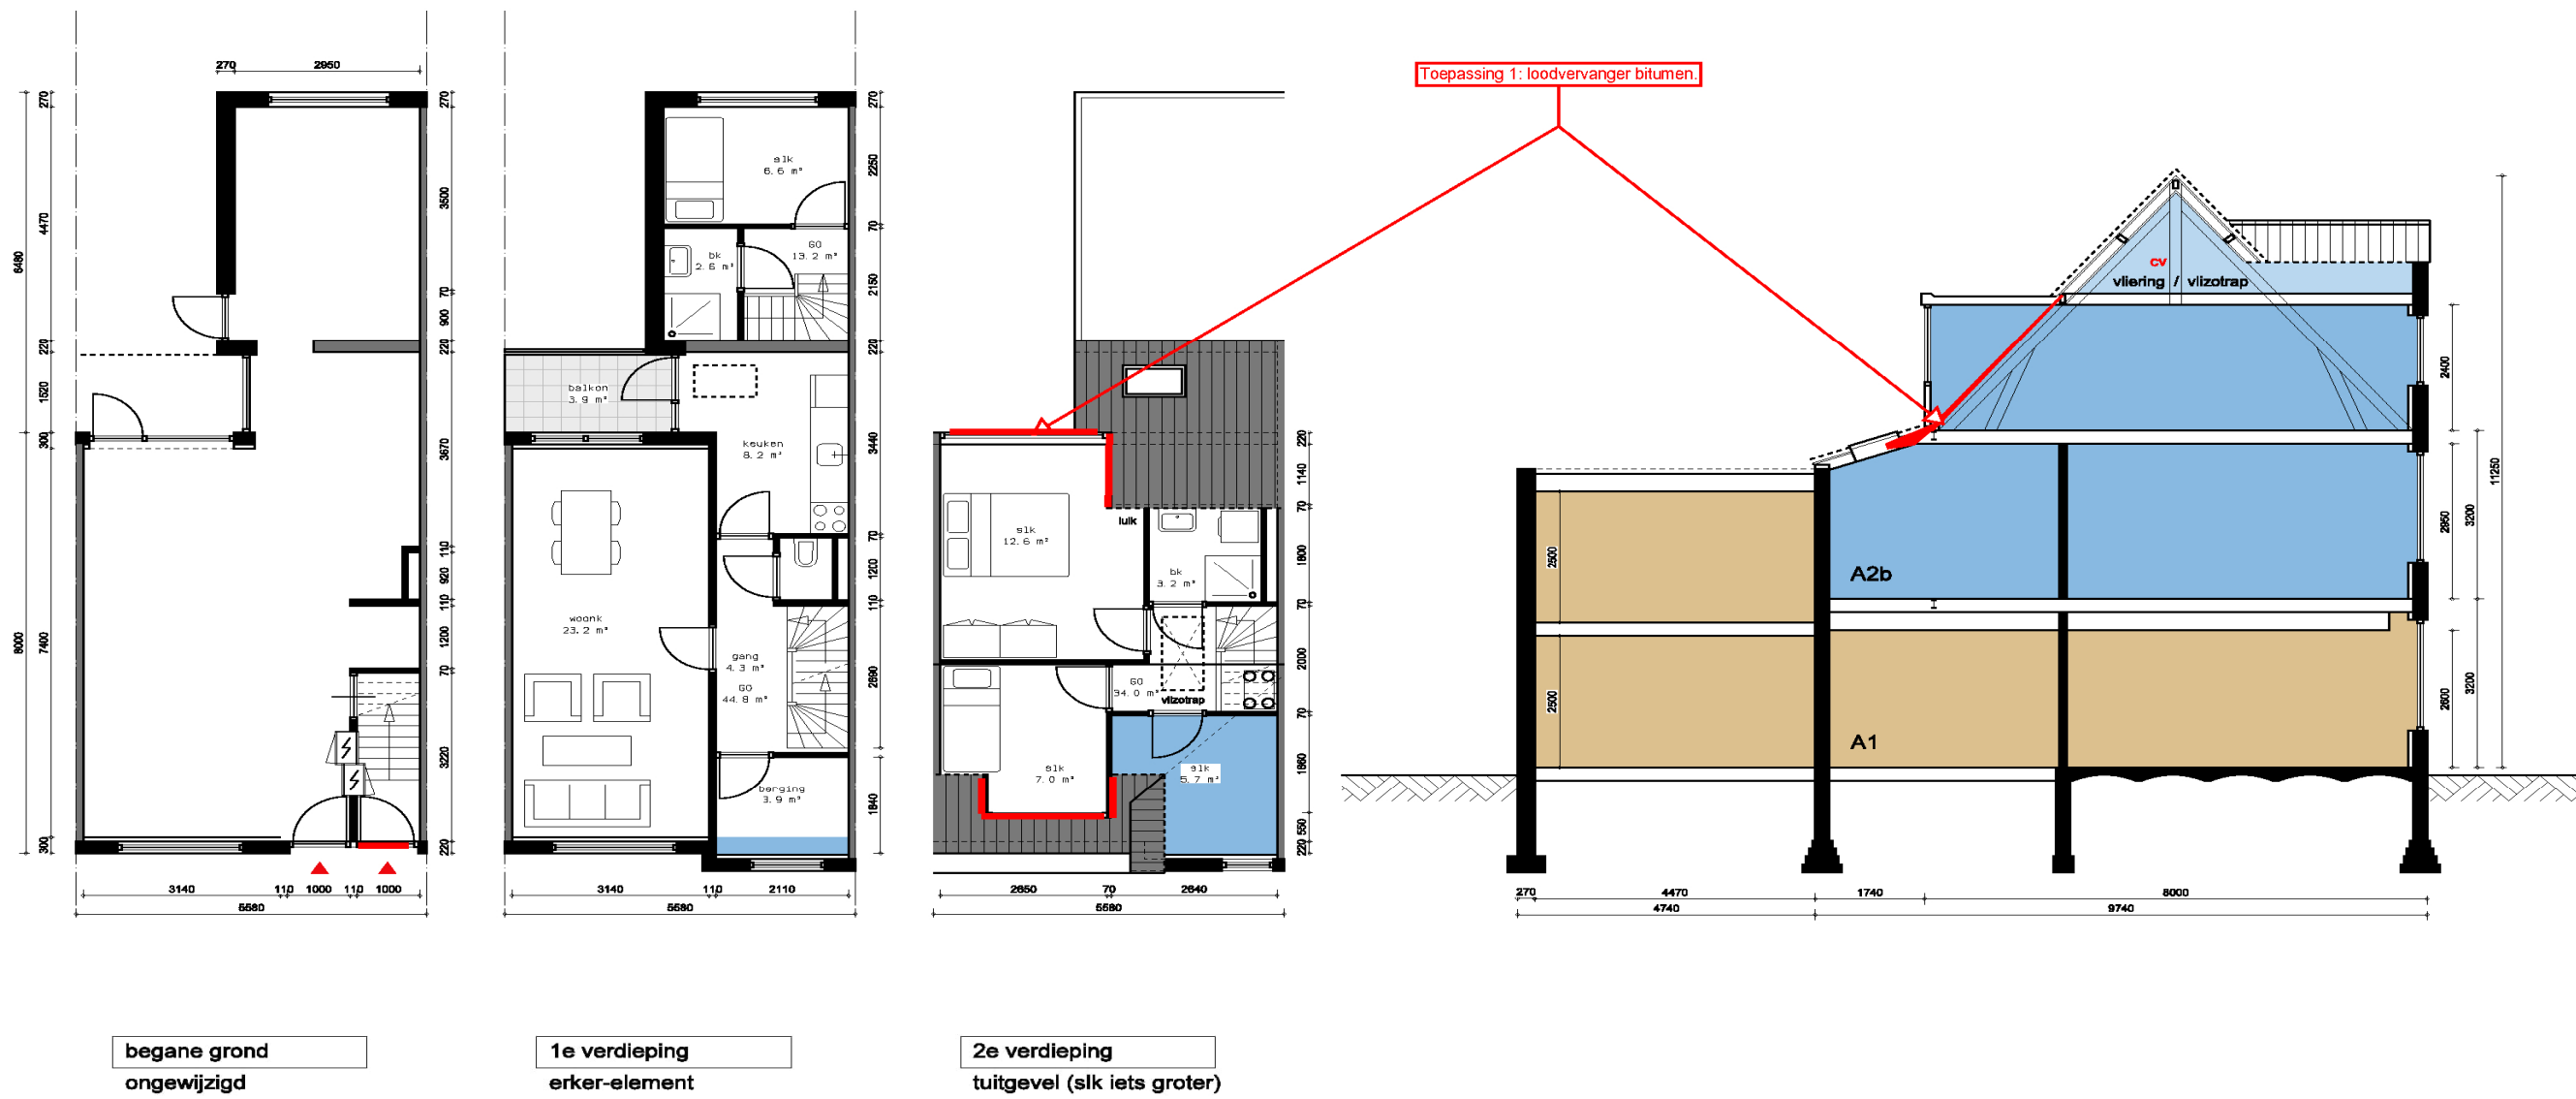
Toepassing 1: loodvervanger bitumen.

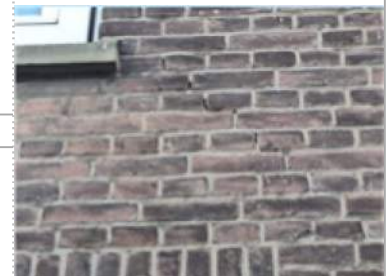
2110 Gevelconstructie metselwerk (steensmuur)

Algemeen
 B2EC02 Scheuren constructief

Ernst	Intensiteit	Omvang	Conditie	Risico/prioriteit
Ernstig	3	3	4	Functionaliteit & Kosten - matig effect Toename reparatieverzoeken - matig effect Esthetica & Techniek - matig effect Score: 3

Er zijn regelmatig constructieve scheuren aanwezig in de steensmuren van de voorgevels veroorzaakt door:

- eventuele verzakkingen t.p.v. de voorgevels
- ontbreken van lateien boven de gevelkozijnen
- scheefstand van verdiepingsvloeren die van binnenuit drukken op het metselwerk.

Activiteit:

Herstellen tijdens planmatig onderhoud

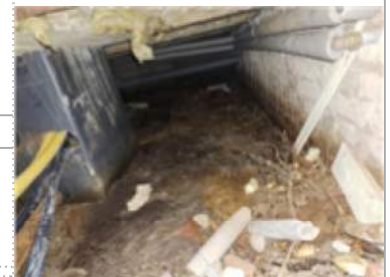
2320 Vloerconstructie metselwerk

Frederik Hendrikstraat 32
 B4EM03 Corrosie aan dragende onderdelen

Ernst	Intensiteit	Omvang	Conditie	Risico/prioriteit
Ernstig	2	4	4	Veiligheid & Gezondheid - ernstig effect Functionaliteit & Kosten - ernstig effect Score: 1

Vanuit het kruipruim is geconstateerd dat de stalen liggers zijn aangetast door corrosie.

Onder de vloer bevinden zich sterk gecorrodeerde leidingen. Het is onbekend wat de functie van deze leidingen is en of deze nog functioneel zijn.

Vervangen tijdens planmatig onderhoud.

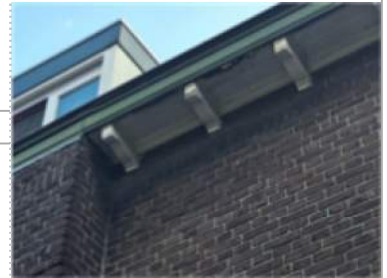
Simonsstraat 45
 B5EW02 Lekkage

Ernst	Intensiteit	Omvang	Conditie	Risico/prioriteit
Ernstig	3	2	3	Functionaliteit & Kosten - ernstig effect Toename reparatieverzoeken - ernstig effect Esthetica & Techniek - ernstig effect Score: 2

In de goot zijn plakstukken zichtbaar op de lasnaden van de zinken bak.
 Aan de onderzijde zijn duidelijk sporen van lekkage zichtbaar.

Vervangen tijdens planmatig onderhoud.

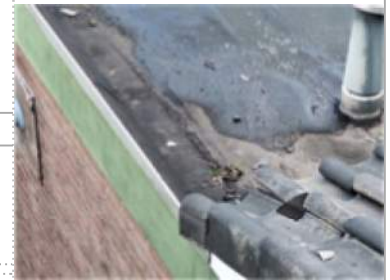
Algemeen
 B6SM04 Craquelé

Ernst	Intensiteit	Omvang	Conditie	Risico/prioriteit
Serius	2	5	4	Functionaliteit & Kosten - gering effect Toename reparatieverzoeken - matig effect Score: 3

De dakbedekking is sterk verouderd. Ook zijn de hemelwaterafvoeren op de hoogste punten van de daken gepositioneerd, waardoor er sprake is van foutief afschot en plasvorming optreedt. Door de combinatie van veroudering en wateraccumulatie is er een verhoogd risico op lekkages.

Vervangen tijdens planmatig onderhoud.

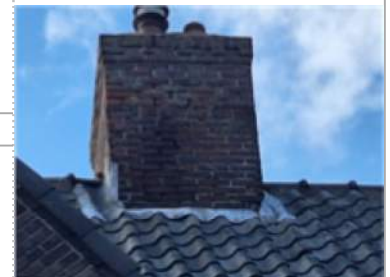
Algemeen
 B2EC02 Scheuren constructief

Ernst	Intensiteit	Omvang	Conditie	Risico/prioriteit
Ernstig	3	3	4	Veiligheid & Gezondheid - gering effect Functionaliteit & Kosten - ernstig effect Toename reparatieverzoeken - ernstig effect Esthetica & Techniek - gering effect Score: 2

Vervangen tijdens planmatig onderhoud

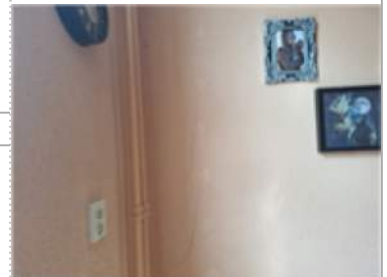
B3EW03 Scheuren constructief

Ernst	Intensiteit	Omvang	Conditie	Risico/prioriteit
Ernstig	3	2	3	Veiligheid & Gezondheid - gering effect Functionaliteit & Kosten - gering effect Esthetica & Techniek - gering effect Score: 3

Scheurvorming in de dragende binnenmuur t.p.v. de aansluiting van de voorgevel. De scheurvorming is vermoedelijk veroorzaakt door verzakkingen van de woning.

Hvh

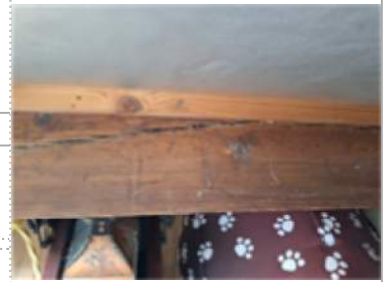
B4SC05 Scheuren niet constructief

Ernst	Intensiteit	Omvang	Conditie	Risico/prioriteit
Serius	3	3	3	Esthetica & Techniek - gering effect Score: 5

De kapconstructies zijn verouderd, maar verkeren over het algemeen in redelijke staat. De aanwezige scheuren zijn niet constructief maar natuurlijke uitzettingen in de lengterichting van de balken. De kapconstructies zijn voorzien van isolatie.

Handhaven.

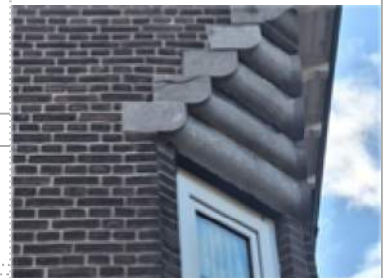
3112 Betonband/latei

Simonsstraat 45

B7EM08 Scheuren constructief

Ernst	Intensiteit	Omvang	Conditie	Risico/prioriteit
Ernstig	3	2	3	Functionaliteit & Kosten - ernstig effect Esthetica & Techniek - matig effect Score: 2

Herstellen tijdens planmatig onderhoud.

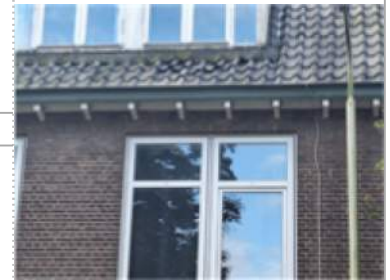
B6SC03 Deformatie scheefstand

Ernst	Intensiteit	Omvang	Conditie	Risico/prioriteit
Serius	3	3	3	Functionaliteit & Kosten - matig effect Toename reparatieverzoeken - gering effect Esthetica & Techniek - matig effect Score: 3

Herstellen tijdens planmatig onderhoud.

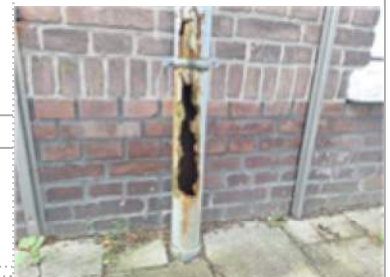
Simonsstraat 63
 K5EM01 Corrosie

Ernst	Intensiteit	Omvang	Conditie	Risico/prioriteit
Ernstig	3	2	3	Functionaliteit & Kosten - ernstig effect Esthetica & Techniek - ernstig effect Score: 2

Vervangen

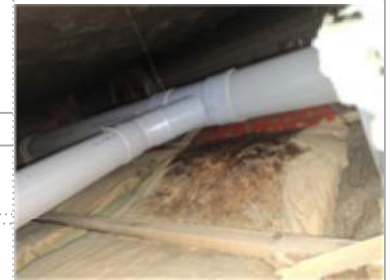
Geen gebreken geconstateerd.

Ernst	Intensiteit	Omvang	Conditie	Risico/prioriteit
	0	0	0

De riolering is bij twee woningen vanuit het kruipruim geïnspecteerd. De pvc-leidingen verkeren in goede staat.
