Rapport second opinion sloop-nieuwbouw Simonstraat eo te Delft

Projectnaam: Second opinion sloop-nieuwbouw/renovatie Simonsstraat Delft
Projectnummer: 20250329
Versie en datum: 1, 13 oktober 2025

Stichting Woonbron Vastgoedontwikkeling & Realisatie
Second opinion sloop-nieuwbouw/renovatie Simonsstraat Delft

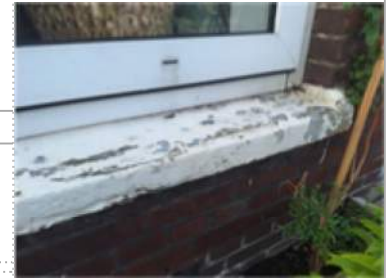
Algemeen
 B11EM05 Afbladderen

Ernst	Intensiteit	Omvang	Conditie	Risico/prioriteit
Ernstig	3	4	5	Functionaliteit & Kosten - gering effect Esthetica & Techniek - ernstig effect Score: 3

Vervangen tijdens planmatig onderhoud

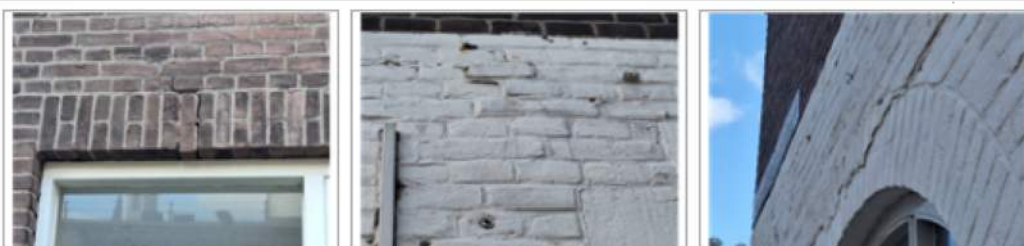
Algemeen
 B2EC02 Scheuren constructief

Er zijn regelmatig constructieve scheuren aanwezig in de steensmuren van de voorgevels veroorzaakt door:

- eventuele verzakkingen t.p.v. de voorgevels
- ontbreken van lateien boven de gevelkozijnen
- scheefstand van verdiepingsvloeren die van binnenuit drukken op het metselwerk.

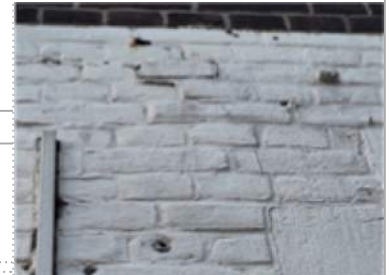
Simonsstraat 45
 B2EC01 Uitbuiken metselwerk

Ernst	Intensiteit	Omvang	Conditie	Risico/prioriteit
Ernstig	3	2	3	Functionaliteit & Kosten - ernstig effect Esthetica & Techniek - matig effect Score: 2

Door scheefstand van de houten vloeren ontstaan drukpunten op de dragende buitenmuren, waardoor het metselwerk plaatselijk naar buiten wordt gedrukt.

Herstellen tijdens planmatig onderhoud.

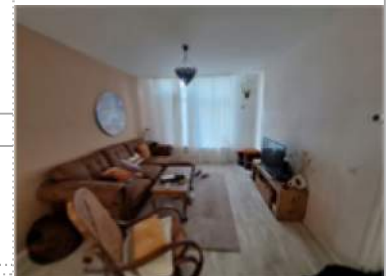
Algemeen
 B4SC01 Deformatie, scheefstand

Ernst	Intensiteit	Omvang	Conditie	Risico/prioriteit
Serius	2	4	3	Functionaliteit & Kosten - gering effect Esthetica & Techniek - matig effect Score: 4

In de geïnspecteerde bovenwoningen is een duidelijke scheefstand van de houten verdiepingsvloeren waarneembaar. De vloeren hellen af richting de voorgevel, waar de verzakking aan de buitenzijde zichtbaar is door afwijkingen in de gevellijnen en door regelmatige scheurvorming in het metselwerk. Het betreft steensmuren die, samen met de tussenmuren, de verdiepingsvloer dragen.

Monitoren

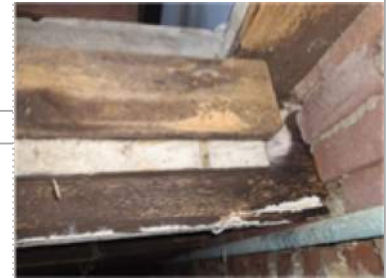
Frederik Hendrikstraat 71
 B4EM04 Houtrot aan vloeren

Ernst	Intensiteit	Omvang	Conditie	Risico/prioriteit
Ernstig	3	3	4	Veiligheid & Gezondheid - matig effect Functionaliteit & Kosten - ernstig effect Toename reparatieverzoeken - ernstig effect Score: 2

De houten vloerbalken zijn aangetast door houtrot en schimmel. In de kruipruimten is nauwelijks tot geen ventilatie aanwezig.

Herstellen tijdens planmatig onderhoud.

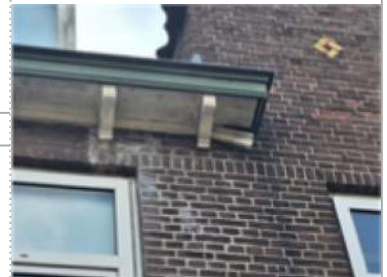
Dak Simonsstraat 3-5 en Frederik Hendrikstraat 30
 B5EC02 Losse onderdelen

Ernst	Intensiteit	Omvang	Conditie	Risico/prioriteit
Ernstig	3	2	3	Functionaliteit & Kosten - matig effect Toename reparatieverzoeken - matig effect Esthetica & Techniek - ernstig effect Score: 3

Activiteit:
 Herstellen.

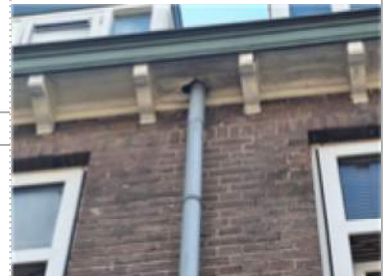
Algemeen
 B5EM03 Houtrot

Ernst	Intensiteit	Omvang	Conditie	Risico/prioriteit
Ernstig	3	3	4	Functionaliteit & Kosten - ernstig effect Toename reparatieverzoeken - ernstig effect Esthetica & Techniek - ernstig effect Score: 2

Activiteit:
 Vervangen tijdens planmatig onderhoud.
 Naar vermoeden is er meer houtrot aanwezig in de gootconstructie dan zichtbaar vanaf straatniveau. Door achterstallig onderhoud is het schilderwerk in een slechte staat en het hout niet goed beschermd tegens weervloeden.

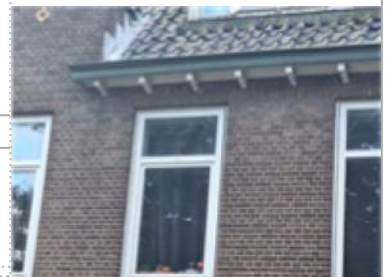
Algemeen
 B5SW01 Afschot foutief

Ernst	Intensiteit	Omvang	Conditie	Risico/prioriteit
Serius	0	3	0	Functionaliteit & Kosten - ernstig effect Toename reparatieverzoeken - ernstig effect Score: 2

De dakbedekking is sterk verouderd. Ook zijn de hemelwaterafvoeren op de hoogste punten van de daken gepositioneerd, waardoor er sprake is van foutief afschot en plasvorming optreedt. Door de combinatie van veroudering en wateraccumulatie is er een verhoogd risico op lekkages.

Vervangen tijdens planmatig onderhoud.

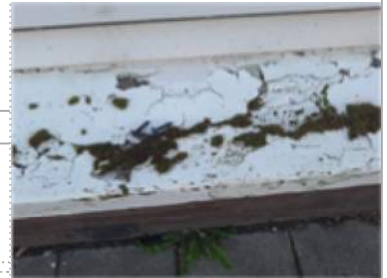
B7GA01 Aangroei mos, algen

Ernst	Intensiteit	Omvang	Conditie	Risico/prioriteit
Gering	3	4	3	Functionaliteit & Kosten - gering effect Esthetica & Techniek - ernstig effect Score: 3

Reinigen tijdens planmatig onderhoud

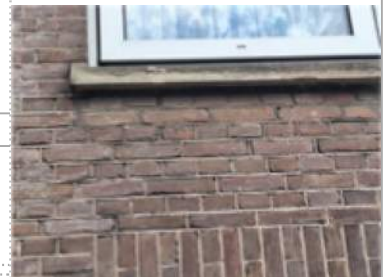
B7SM01 Afbrokkelen afboeren

Ernst	Intensiteit	Omvang	Conditie	Risico/prioriteit
Serius	3	3	3	Veiligheid & Gezondheid - gering effect Functionaliteit & Kosten - matig effect Score: 3

Herstellen tijdens planmatig onderhoud.

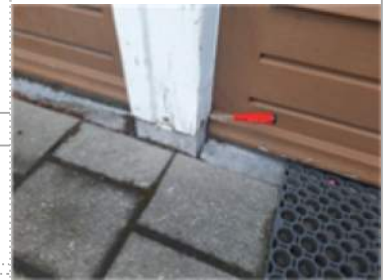
B7EM05 Houtrot

Ernst	Intensiteit	Omvang	Conditie	Risico/prioriteit
Ernstig	3	2	3	Functionaliteit & Kosten - matig effect Toename reparatieverzoeken - matig effect Score: 3

Regelmatig is er houtrot geconstateerd in de stijlen van de deurkozijnen.

Herstellen tijdens planmatig onderhoud.

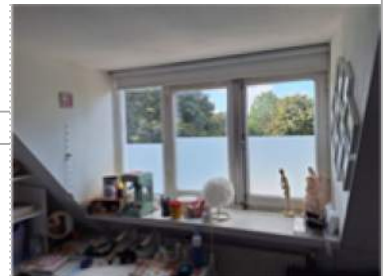
B7SB01 Hang & sluitwerk, niet goed te bedienen

Ernst	Intensiteit	Omvang	Conditie	Risico/prioriteit
Serius	2	3	2	Functionaliteit & Kosten - matig effect Toename reparatieverzoeken - matig effect Esthetica & Techniek - matig effect Score: 3

Vervangen tijdens planmatig onderhoud.

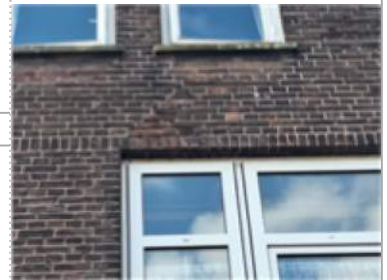
B8EC01 Uitgespoeld/afwezig voegwerk

Ernst	Intensiteit	Omvang	Conditie	Risico/prioriteit
Ernstig	3	3	4	Functionaliteit & Kosten - ernstig effect Toename reparatieverzoeken - matig effect Esthetica & Techniek - ernstig effect Score: 2

Vervangen tijdens planmatig onderhoud.

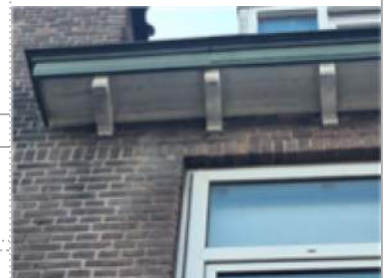
B11SM02 Barsten

Ernst	Intensiteit	Omvang	Conditie	Risico/prioriteit
Serius	3	3	3	Functionaliteit & Kosten - matig effect Score: 3

Herstellen tijdens planmatig onderhoud.

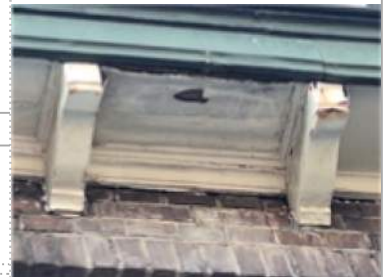
B11EM05 Afbladderen

Ernst	Intensiteit	Omvang	Conditie	Risico/prioriteit
Ernstig	3	3	4	Functionaliteit & Kosten - ernstig effect Esthetica & Techniek - matig effect Score: 2

Vervangen tijdens planmatig onderhoud.

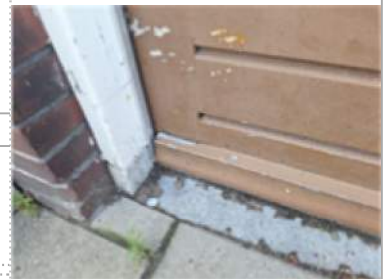
B11SM01 Beschadiging

Ernst	Intensiteit	Omvang	Conditie	Risico/prioriteit
Serius	3	3	3	Functionaliteit & Kosten - matig effect Esthetica & Techniek - ernstig effect Score: 3

Herstellen tijdens planmatig onderhoud.

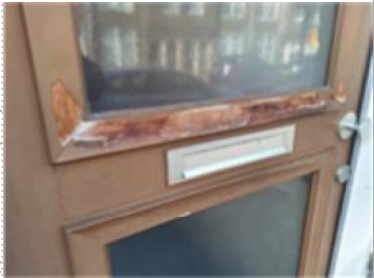
Algemeen
 B11EM04 Kale delen

Ernst	Intensiteit	Omvang	Conditie	Risico/prioriteit
Ernstig	3	3	4	Functionaliteit & Kosten - ernstig effect Esthetica & Techniek - ernstig effect Score: 2

Activiteit: Hvh
 Vervangen tijdens planmatig onderhoud. ,02

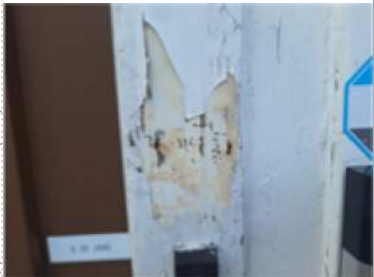
4631 Buitenschilderwerk kozijn&raam hout dekkend

Buitenwandopening
 B11EM05 Afbladderen

Ernst	Intensiteit	Omvang	Conditie	Risico/prioriteit
Ernstig	3	3	4	Functionaliteit & Kosten - matig effect Esthetica & Techniek - matig effect Score: 3

Activiteit:
 Vervangen tijdens planmatig onderhoud.

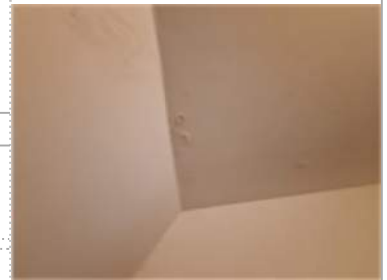
K14SB02 Onvoldoende ventilatie

Ernst	Intensiteit	Omvang	Conditie	Risico/prioriteit
Serius	3	4	4	Veiligheid & Gezondheid - matig effect Score: 2

De woningen zijn uitsluitend voorzien van natuurlijke ventilatie. In de badkamers is plaatselijk vochtschade aan het stucwerk waargenomen. Ook is op de kitvoegen van de beglazing plaatselijk schimmelvorming geconstateerd.

Vervangen tijdens planmatig onderhoud

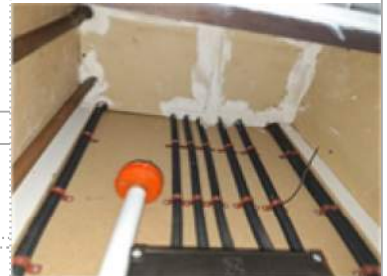
B2EW01 Afdichting, manco

Ernst	Intensiteit	Omvang	Conditie	Risico/prioriteit
Ernstig	3	3	4	Veiligheid & Gezondheid - ernstig effect Score: 1

De verticale brandveiligheid van de woningscheidende verdiepingsvloeren en de onderzijde van de trappen wordt als twijfelachtig beschouwd.

De horizontale brandveiligheid van de woningscheidende muren is twijfelachtig, met name ter hoogte van de aansluiting met de kapconstructie.

Brandwerend afdichten

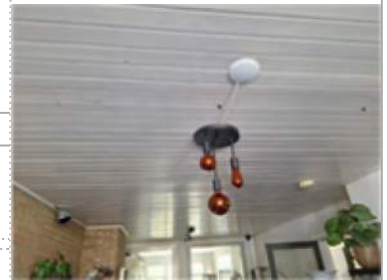
B2SB03 Brandgevaarlijke plafondaafwerking aanezigt

Ernst	Intensiteit	Omvang	Conditie	Risico/prioriteit
Serius	3	3	3	Veiligheid & Gezondheid - matig effect Score: 2

Vervangen tijdens planmatig onderhoud.

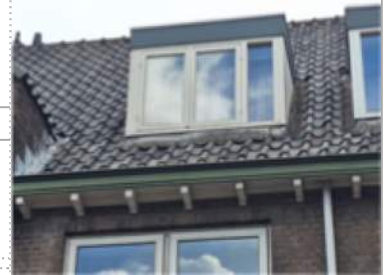
B8SM04 Verwerking

Ernst	Intensiteit	Omvang	Conditie	Risico/prioriteit
Serius	2	4	3	Functionaliteit & Kosten - gering effect Esthetica & Techniek - gering effect Score: 4

Herstellen tijdens planmatig onderhoud.

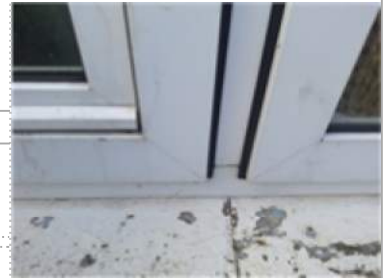
Buitenwandopening
 B7GA02 Verkleuring

Ernst	Intensiteit	Omvang	Conditie	Risico/prioriteit
Gering	2	5	3	Esthetica & Techniek - matig effect Score: 4

Vervangen tijdens planmatig onderhoud

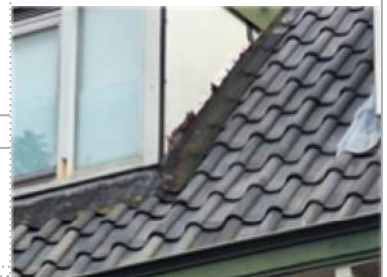
Jan Willem Frisostraat 26
 B5EW02 Houtrot

Ernst	Intensiteit	Omvang	Conditie	Risico/prioriteit
Ernstig	3	2	3	Functionaliteit & Kosten - ernstig effect Esthetica & Techniek - ernstig effect Score: 2

Herstellen tijdens planmatig onderhoud.

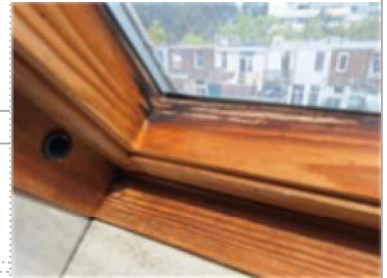
Dak
 B4SM03 Verwerking

Ernst	Intensiteit	Omvang	Conditie	Risico/prioriteit
Serius	3	3	3	Functionaliteit & Kosten - gering effect Toename reparatieverzoeken - gering effect Score: 4

Vervangen tijdens planmatig onderhoud.

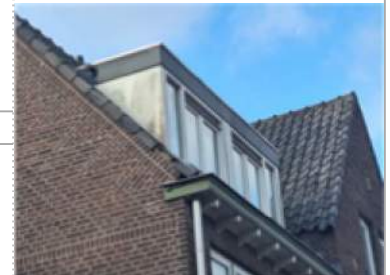
Simonsstraat 1
 B6EW01 Ontbrekende dakpan

Ernst	Intensiteit	Omvang	Conditie	Risico/prioriteit
Ernstig	3	2	3	Veiligheid & Gezondheid - matig effect Functionaliteit & Kosten - ernstig effect Toename reparatieverzoeken - ernstig effect Esthetica & Techniek - matig effect Score: 2

Herstellen

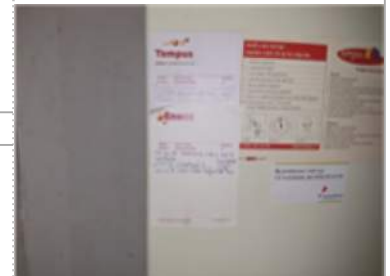
K2GV02 Verval meer dan 75% van de levensduur

Ernst	Intensiteit	Omvang	Conditie	Risico/prioriteit
Gering	2	5	3	Veiligheid & Gezondheid - gering effect Functionaliteit & Kosten - matig effect Toename reparatieverzoeken - ernstig effect Score: 2

Vervanging tijdens planmatig onderhoud.

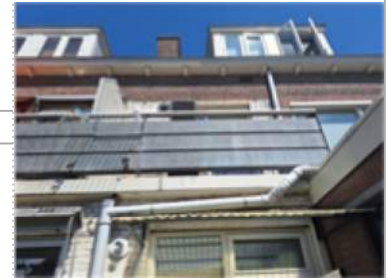
Frederik Hendrikstraat 71
 K5GB01 Uitvoering foutief

Ernst	Intensiteit	Omvang	Conditie	Risico/prioriteit
Gering	3	4	3	Functionaliteit & Kosten - gering effect Toename reparatieverzoeken - gering effect Esthetica & Techniek - gering effect Score: 4

Vervangen tijdens planmatig onderhoud

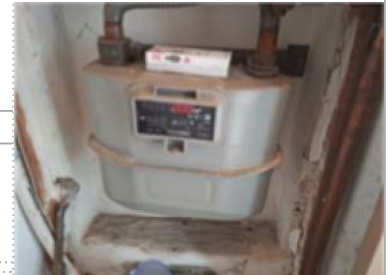
K8GV02 Verval meer dan 75% van de levensduur

Ernst	Intensiteit	Omvang	Conditie	Risico/prioriteit
Gering	2	5	3	Functionaliteit & Kosten - gering effect Toename reparatieverzoeken - gering effect Score: 4

Vervangen tijdens planmatig onderhoud

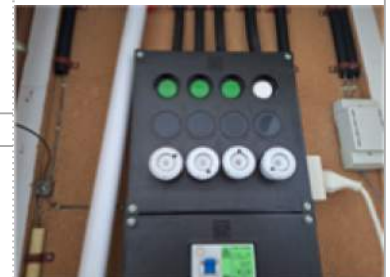
E5GV02 Verval meer dan 75% van de levensduur

Ernst	Intensiteit	Omvang	Conditie	Risico/prioriteit
Gering	2	5	3	Veiligheid & Gezondheid - gering effect Functionaliteit & Kosten - matig effect Toename reparatieverzoeken - matig effect Score: 3

Vervangen tijdens planmatig onderhoud

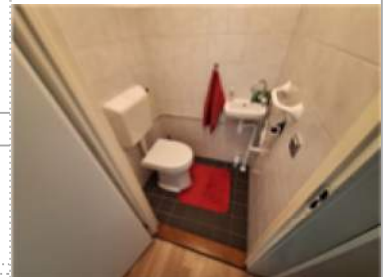
Verouderde inrichting

Ernst	Intensiteit	Omvang	Conditie	Risico/prioriteit
Gering	2	5	3	Functionaliteit & Kosten - gering effect Esthetica & Techniek - matig effect Score: 4

Toiletinrichtingen van verschillende bouwjaren.
 De toiletten zijn verouderd maar functioneel.

Vervangen tijdens planmatig onderhoud

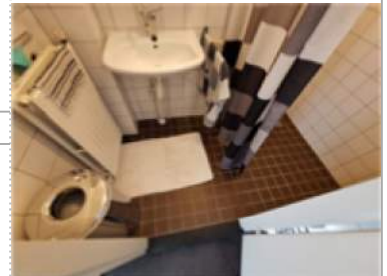
Verouderde inrichting

Ernst	Intensiteit	Omvang	Conditie	Risico/prioriteit
Gering	2	5	3	Functionaliteit & Kosten - gering effect Toename reparatieverzoeken - gering effect Esthetica & Techniek - matig effect Score: 4

Badkamers van verschillende bouwjaren.
 De badkamers zijn deels verouderd maar functioneel.

Vervangen tijdens planmatig onderhoud

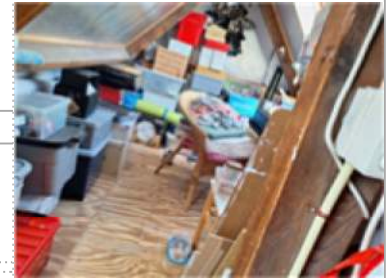
B2SB03 Mogelijke overbelasting zoldervloeren

Ernst	Intensiteit	Omvang	Conditie	Risico/prioriteit
Serius	2	4	3	Veiligheid & Gezondheid - gering effect Functionaliteit & Kosten - gering effect Score: 3

De zolders worden plaatselijk gebruikt als hobbyruimte. Naast de plaatsing van de c.v.-ketel, waarbij geen zichtbare koolmonoxidemelder aanwezig is, is het onbekend of de vloeren berekend zijn op het gewicht.

Nader onderzoek voldoende draagkracht vloeren

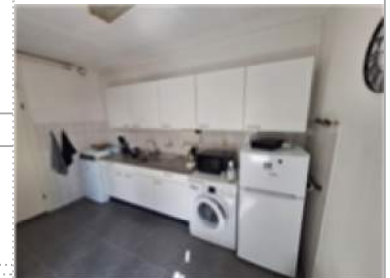
NVT Verouderde keukeninrichting

Ernst	Intensiteit	Omvang	Conditie	Risico/prioriteit
Gering	1	5	2	Toename reparatieverzoeken - gering effect Esthetica & Techniek - matig effect Score: 4

Keukens van verschillende bouwjaren zijn aanwezig. De keukens zijn verouderd maar functioneel.

Vervangen tijdens planmatig onderhoud
